**REZUMAT PLAN DE SIGURANȚĂ A APEI (PSA) PENTRU SISTEMUL  
DE APROVIZIONARE CU APĂ TULCEA**

Denumire producător/distribuitor de apă	S.C. AQUASERV S.A.
Denumirea planului de siguranță a apei	Plan de Siguranță a Apei pentru Sistemul de Aprovizionare cu Apă Tulcea

**DESCRIEREA SISTEMULUI DE APROVIZIONARE CU APĂ POTABILĂ  
TULCEA**

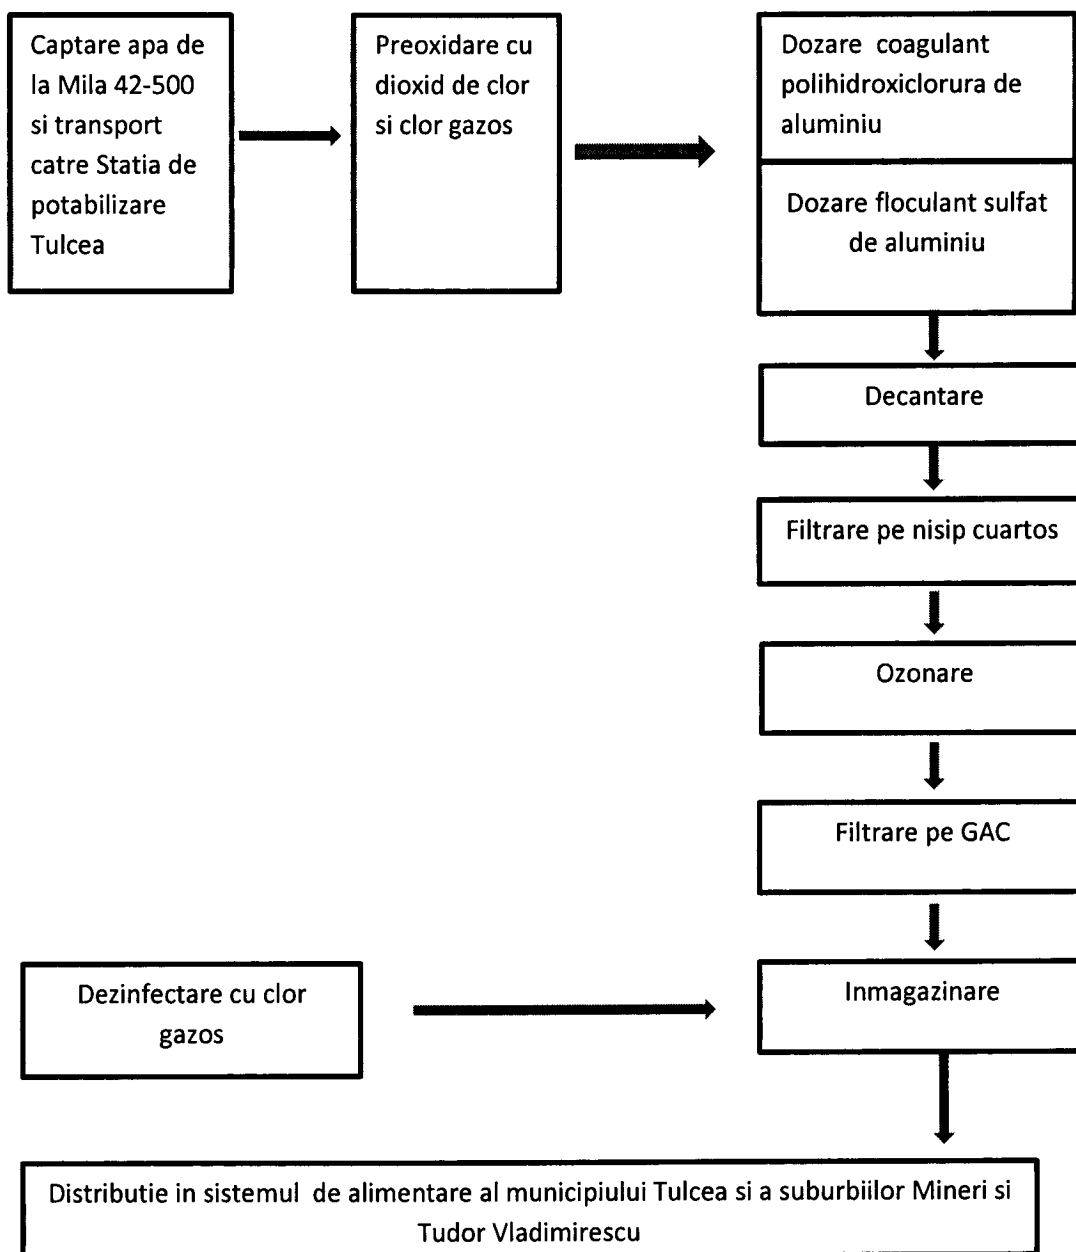
## DIAGRAMA FLUX SISTEM APROVIZIONARECU APA TULCEA

### Stația de captare-tratare Tulcea

Lucrările de alimentare cu apă aferente sistemului de aprovizionare cu apă Tulcea sunt compuse din:

A: Captare de apă din Fluviu Dunăre, Mila 42-500

B:Aducțiune de apă în Stația de tratare Tulcea

C: Stația de potabilizare apă Tulcea
